# LEVANTAMENTO RADIOMÉTRICO E TESTE DE RADIAÇÃO DE FUGA DO CABEÇOTE

## SALA DE MAMOGRAFIA

| INSTALAÇÃO RADIOLÓGICA | | | |
|---|---|---|---|
| NOME FANTASIA | HOSPITAL SAMEL | UNIDADE | CENTRO |

| MODELO | MAMMOMAT 100 |

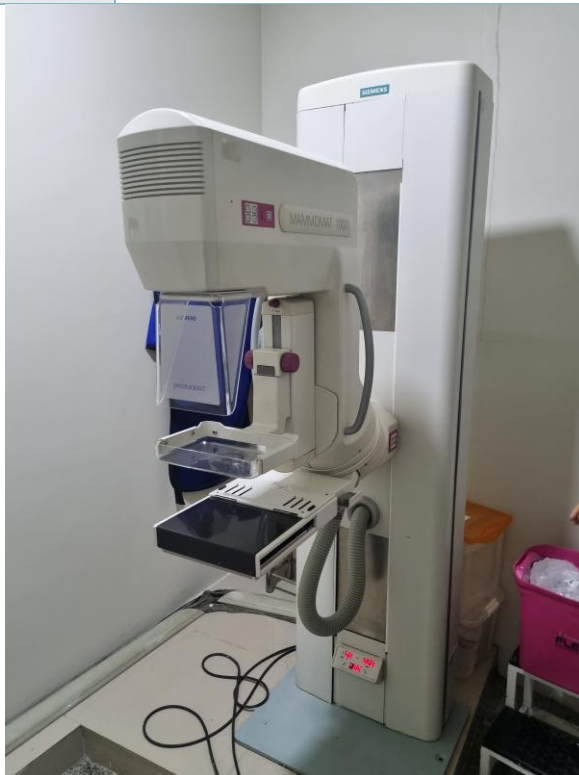
Foto do equipamento de mamografia.
